Thermography Report

Beneficiary name	-
Beneficiary FIN/PIN	-
Beneficiary adress	-
Contact	-
Object of inspection	Qualitative Building Thermal Inspection

Company name	Infrared Technology Services SRL
Company FIN	46067645
Company adress	Romania, Jud. Timis, Timisoara, alea Torontalului, nr 15
Contact	+400724995545 office@irspector.com
Website	
Object of inspection	Qualitative Building Thermal Inspection
Level of detail	Medium

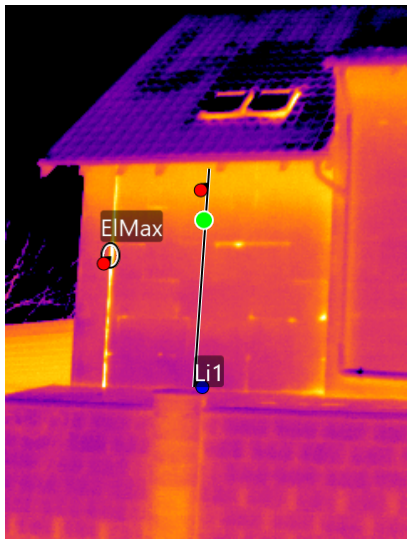
FLIR2296.jpg 3/12/2023 7:11:43 AM 64513171

Note	Spatii intre placile de polistiren si gradient pe perete cu temperaturi cu Delta t. 6*C

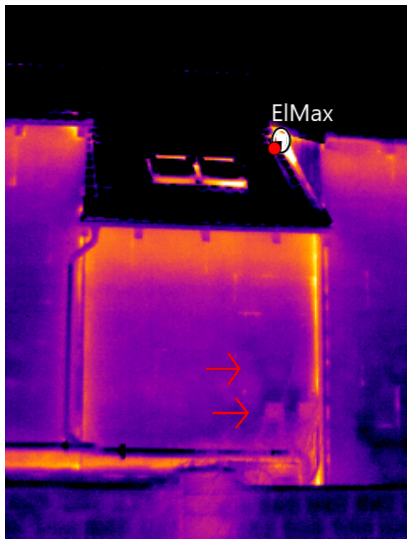
FLIR2299.jpg 3/12/2023 7:12:11 AM 64513171

Note	Efectul patrunderii aerului rece pe sub anvelopa.

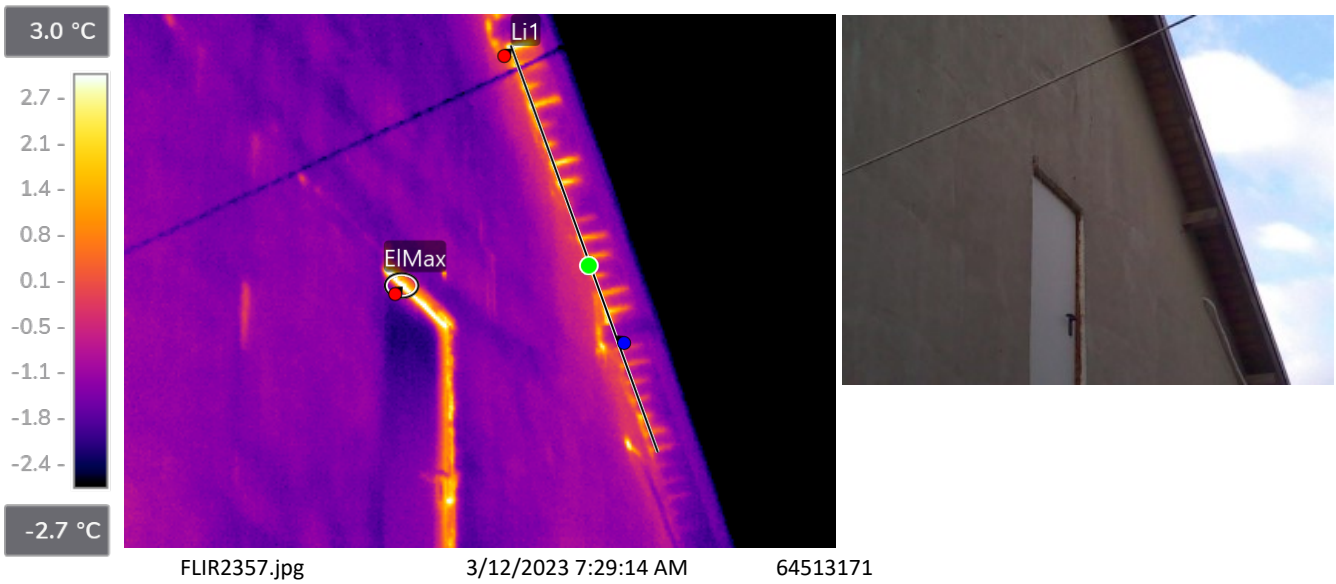
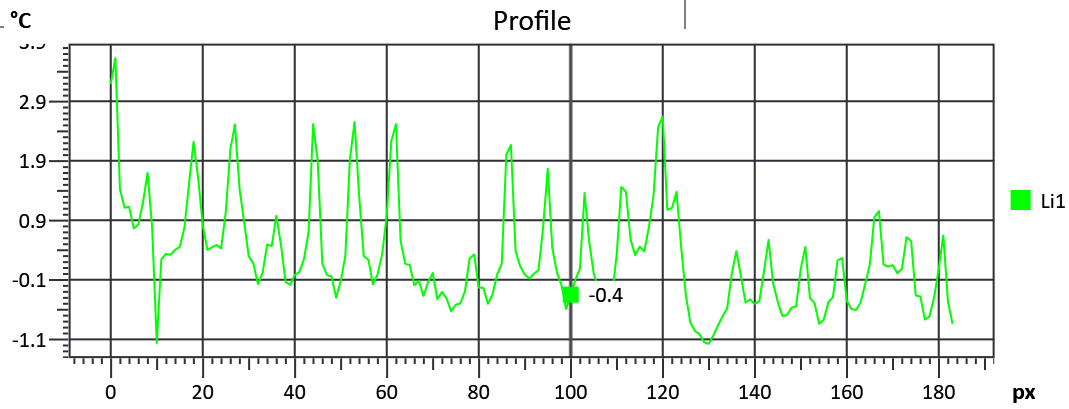
FLIR2357.jpg 3/12/2023 7:29:14 AM 64513171

Note	Urmele aerului cald eliminat din spatele polistirenului.

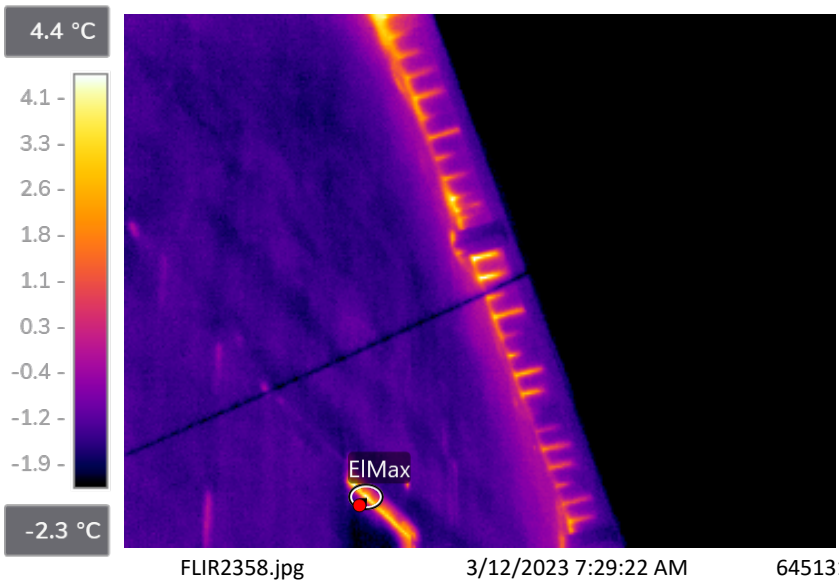
FLIR2358.jpg 3/12/2023 7:29:22 AM 64513171

Note	Aer cald din spatele polistirenului

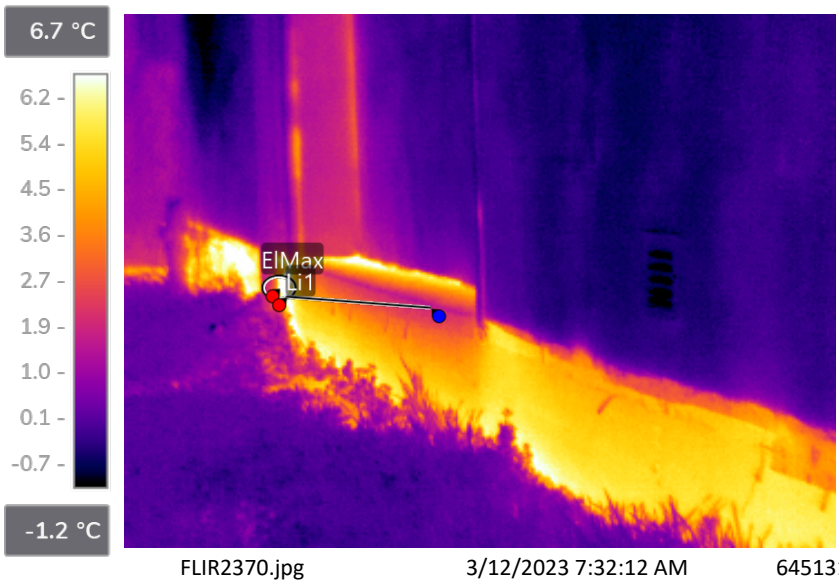
FLIR2370.jpg 3/12/2023 7:32:12 AM 64513171

Note	Muchia fundatiei este mai rece deoarece este expusa o suprafata mai mare.

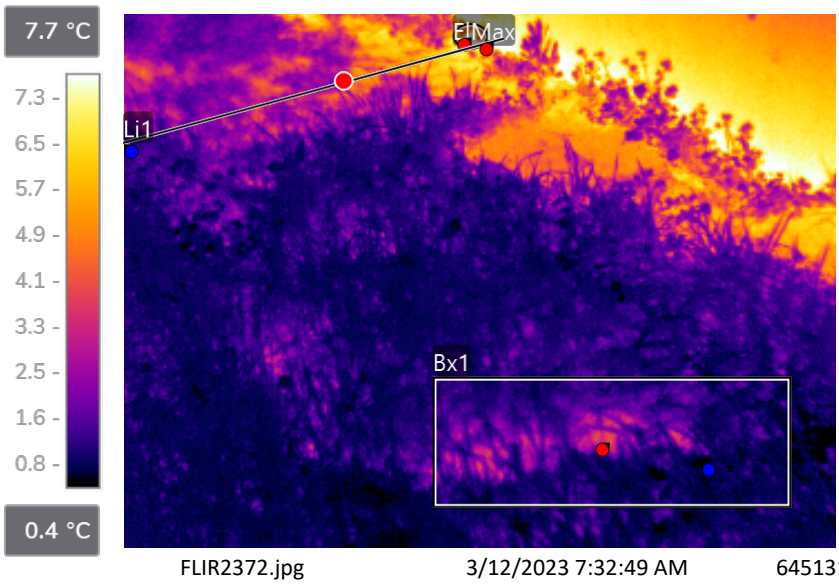
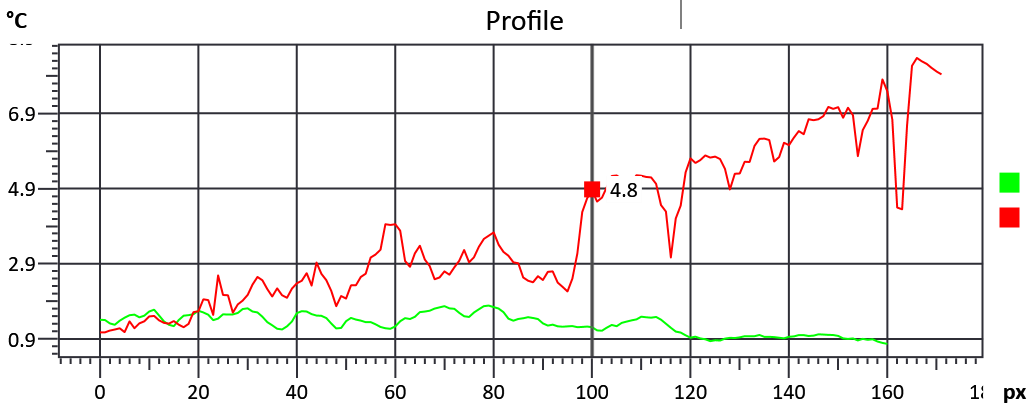
FLIR2372.jpg 3/12/2023 7:32:49 AM 64513171

Note	Bx1 (verde) reprezinta temperatura medie a solului la aprox 1m de cladire. Pe grafic se observa schimbarea de temp. cu 6*C, a lui Li1 (rosu) de la baza fundatiei pana la aprox 1m pe sol.

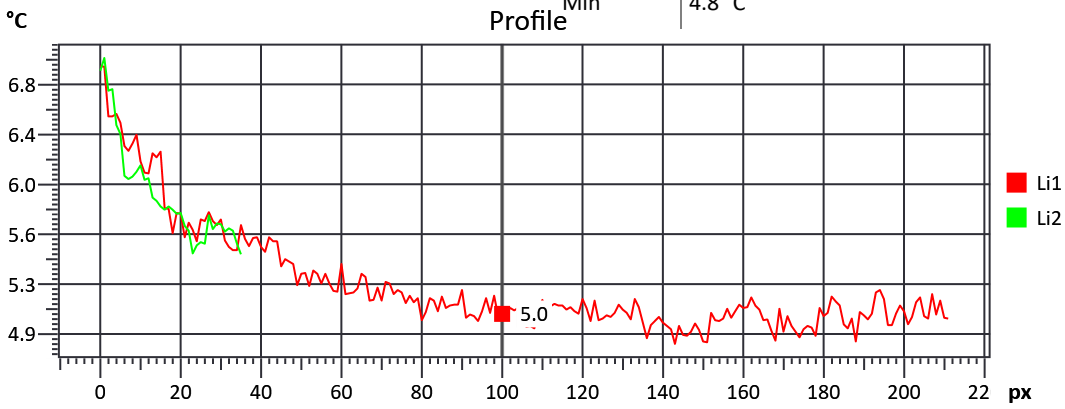
File name	FLIR2398.jpg
File size	1179 KB
Width	320
Height	240
Minimum temp.	0.4 °C
Maximum temp.	10.4 °C

Note	Fundatia incalzeste pamantul din jurul ei, se poate observa pe grafic gradientul de racire al pavajului.

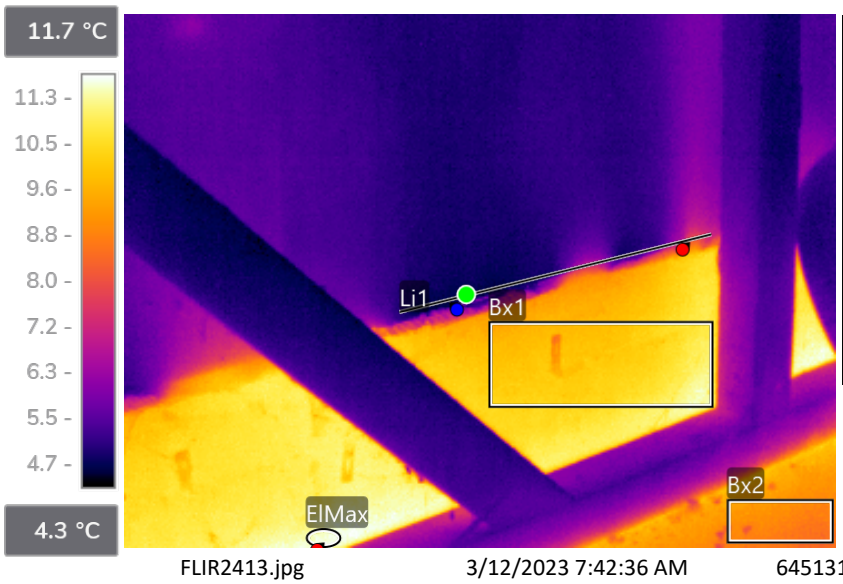
FLIR2413.jpg 3/12/2023 7:42:36 AM 64513171

Note	Bx1 (culoare albastra) indica temperatura medie a fundatiei si Bx2 temperatura medie a cimentului de pe sol. Se poate observa si gradientul de racire la Bx2, evidentiat cu rosu.

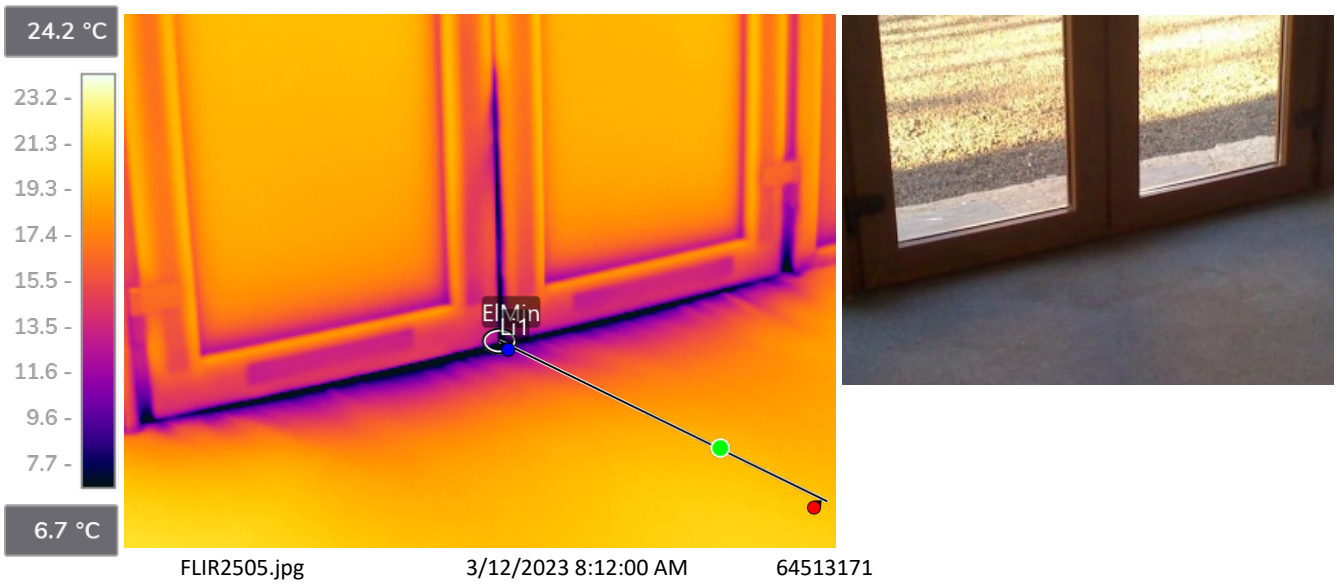
FLIR2505.jpg 3/12/2023 8:12:00 AM 64513171

Note	Aer rece care patrunde cu debit mare la baza usilor.

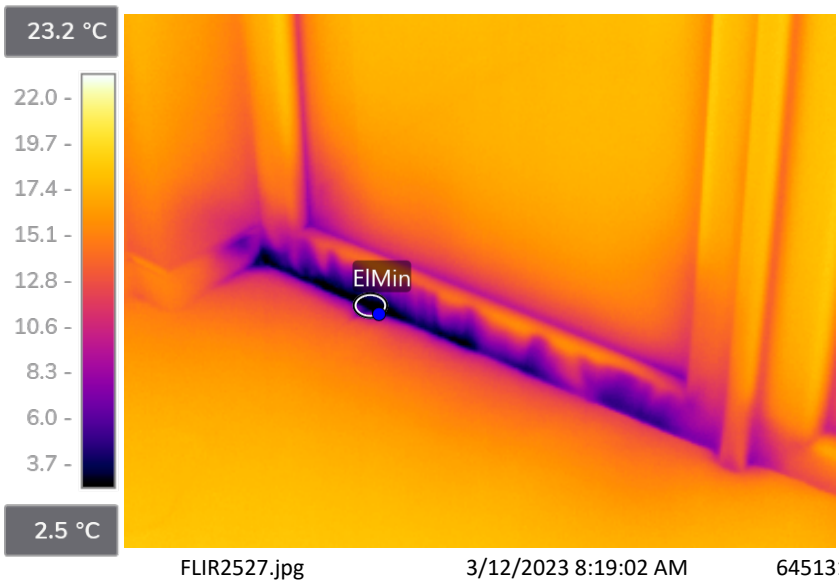
FLIR2527.jpg 3/12/2023 8:19:02 AM 64513171

Note	Aer rece cu debit mare care patrunde pe la baza ferestrei.

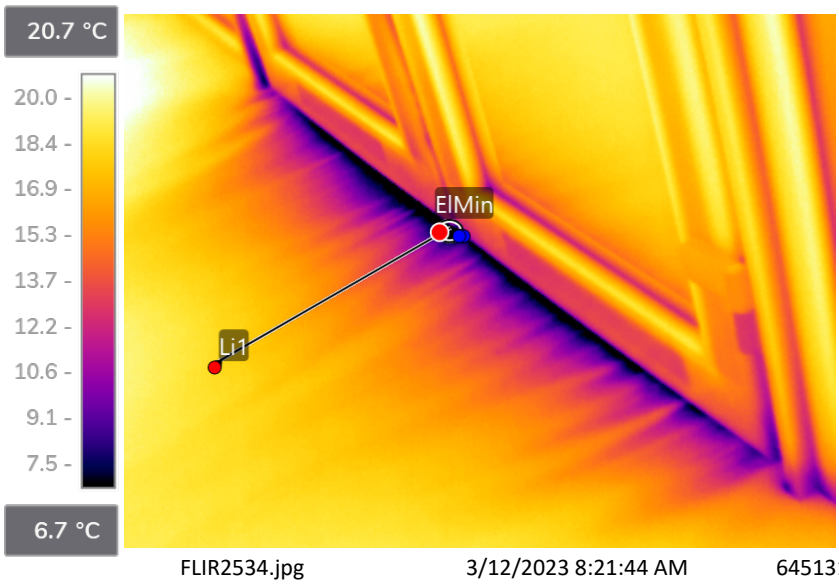
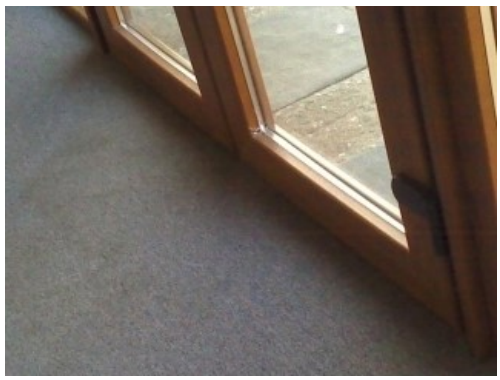
FLIR2534.jpg 3/12/2023 8:21:44 AM 64513171

Note	Aer rece care patrunde pe sub usa .

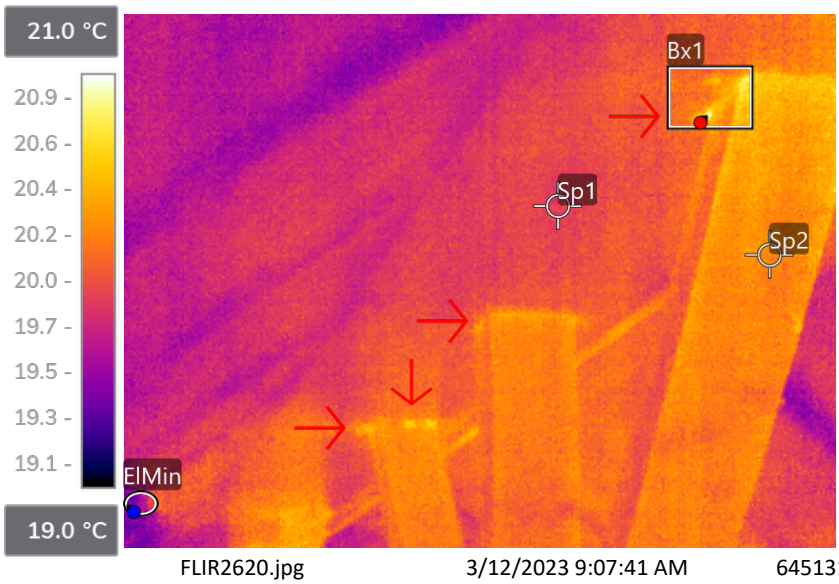
FLIR2620.jpg 3/12/2023 9:07:41 AM 64513171

Note	Urme de aer cald care scapa pe langa grinzile de la mansarda, acesta in trecere incalzeste si mentine constant calda zona.

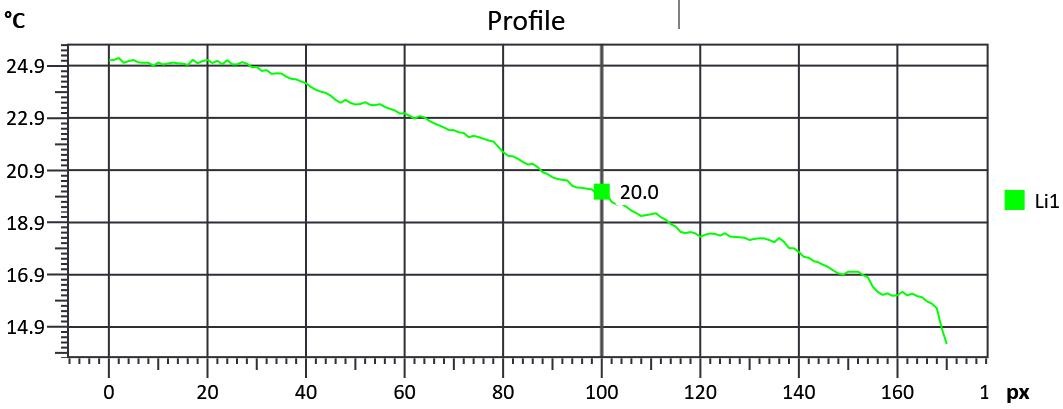
File name	FLIR2601.jpg
File size	642 KB
Width	320
Height	240
Minimum temp.	13.9 °C
Maximum temp.	27.8 °C

Note	Punte termica cauzata de grinda + coltul exterior al cladirii + termoizolatie deficitara pe exterior si lipire cu puncte fara izolatie pe interior.

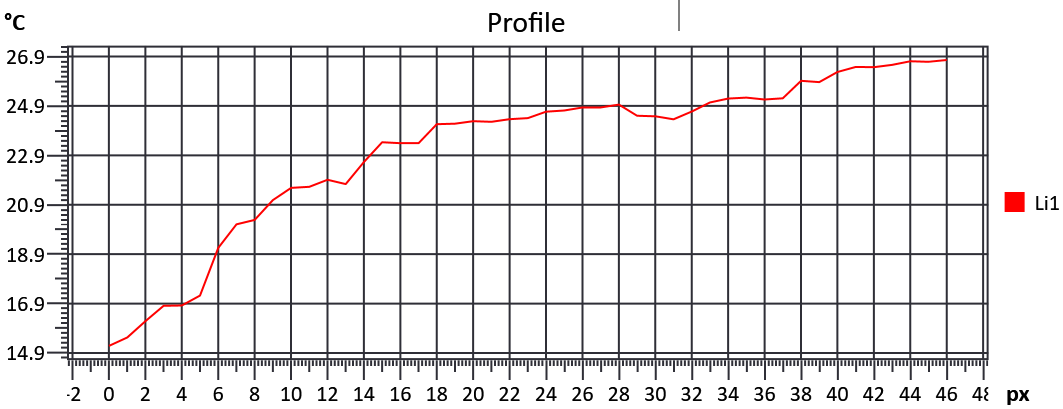
File name	FLIR2609.jpg
File size	564 KB
Width	240
Height	320
Minimum temp.	14.9 °C
Maximum temp.	44.5 °C

Note	Punte termica cauzata de grinda + coltul exterior al cladirii + termoizolatie deficitara pe exterior si lipire cu puncte fara izolatie pe interior.

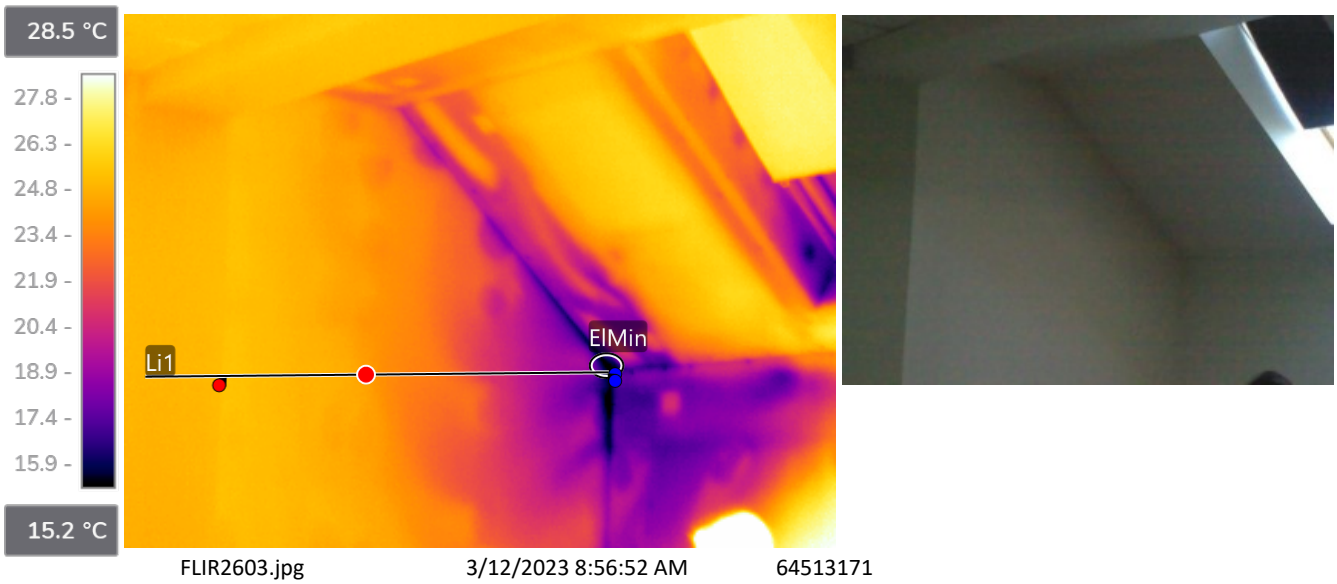
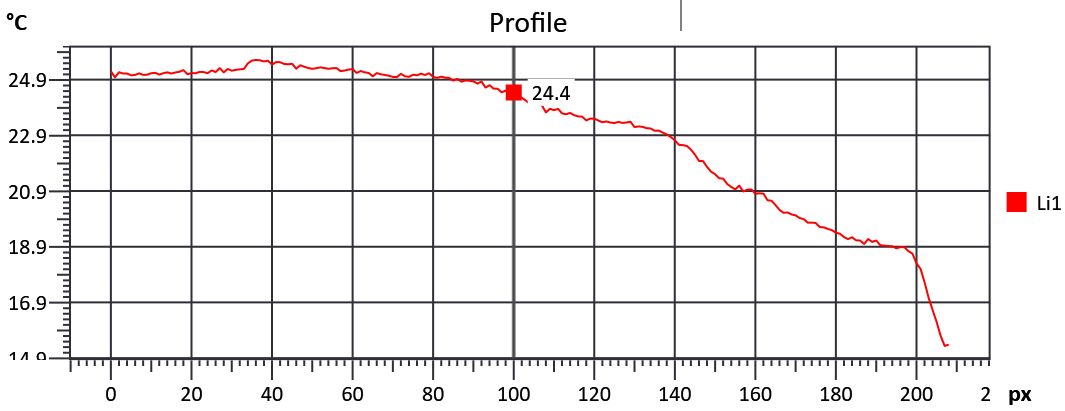
File name	FLIR2603.jpg
File size	582 KB
Width	320
Height	240
Minimum temp.	14.6 °C
Maximum temp.	31.5 °C

Note	Punte termica cauzata de grinda + coltul exterior al cladirii + termoizolatie deficitara pe exterior si lipire cu puncte fara izolatie pe interior.

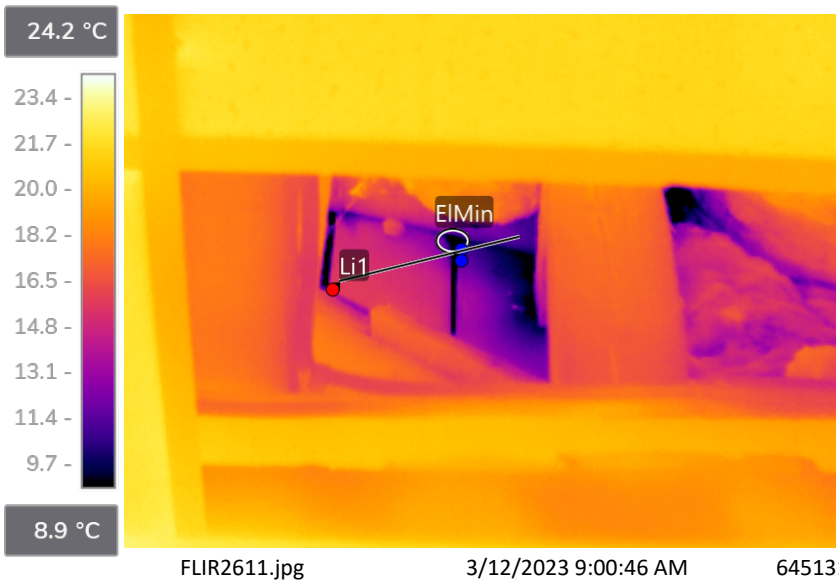
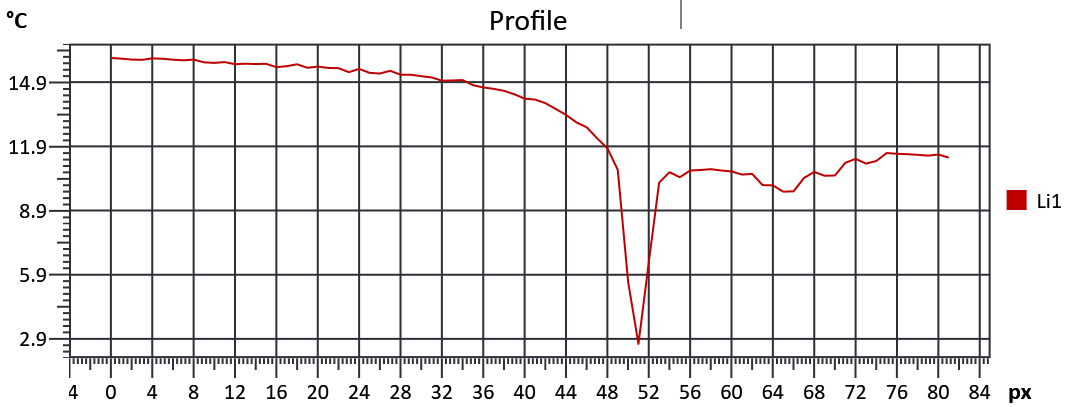
File name	FLIR2611.jpg
File size	514 KB
Width	320
Height	240
Minimum temp.	2.2 °C
Maximum temp.	23.1 °C

Note	Spatii in tavan la etaj cu lipsa totala de izolatie si etanseitate.

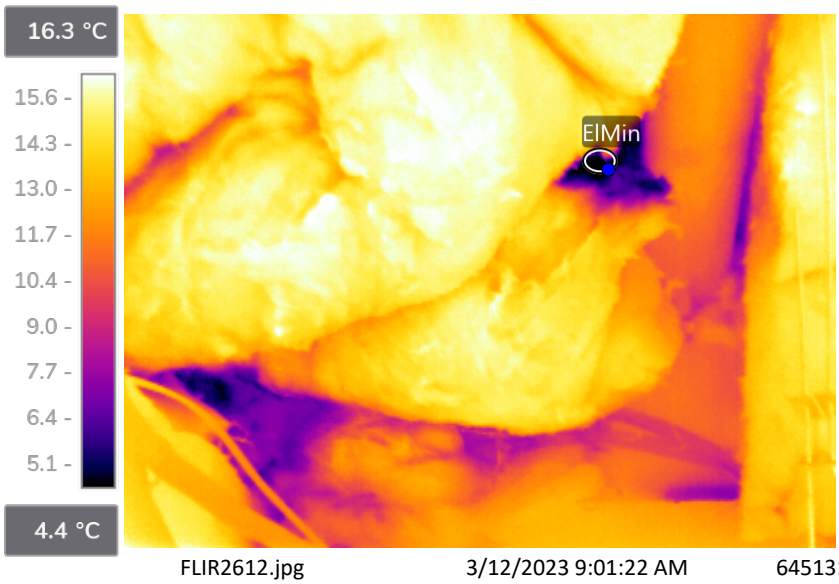
FLIR2612.jpg 3/12/2023 9:01:22 AM 64513171

Note	Zone in care vata este inghesuita sau a cazut.

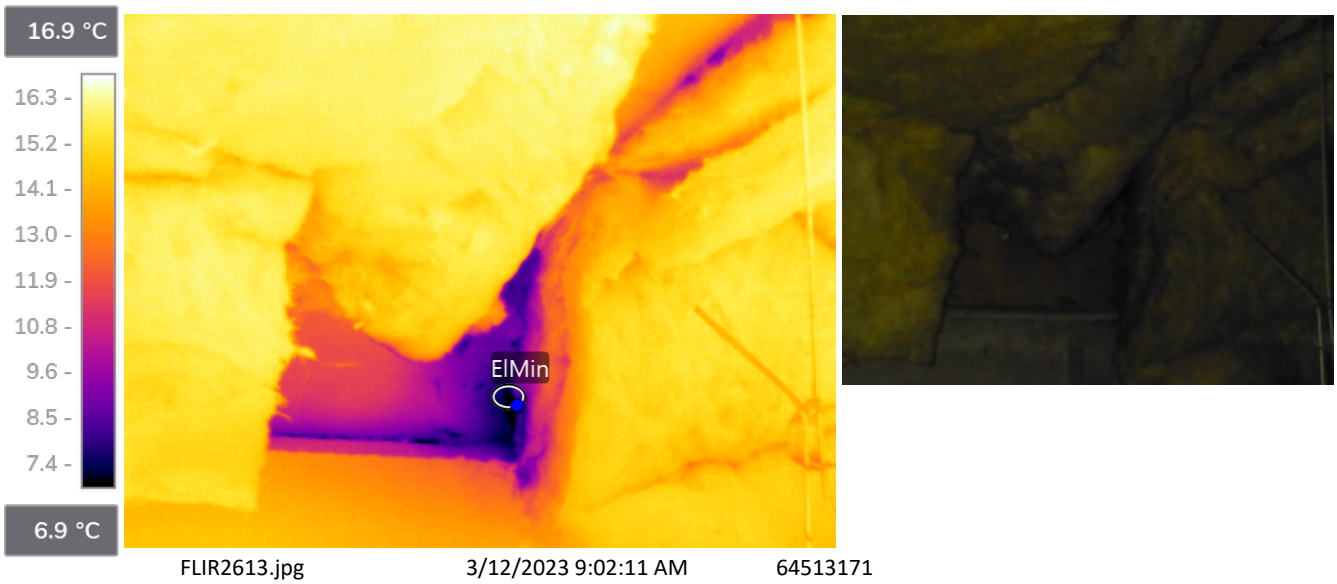
FLIR2613.jpg 3/12/2023 9:02:11 AM 64513171

Note	Goluri in termoizolatie.

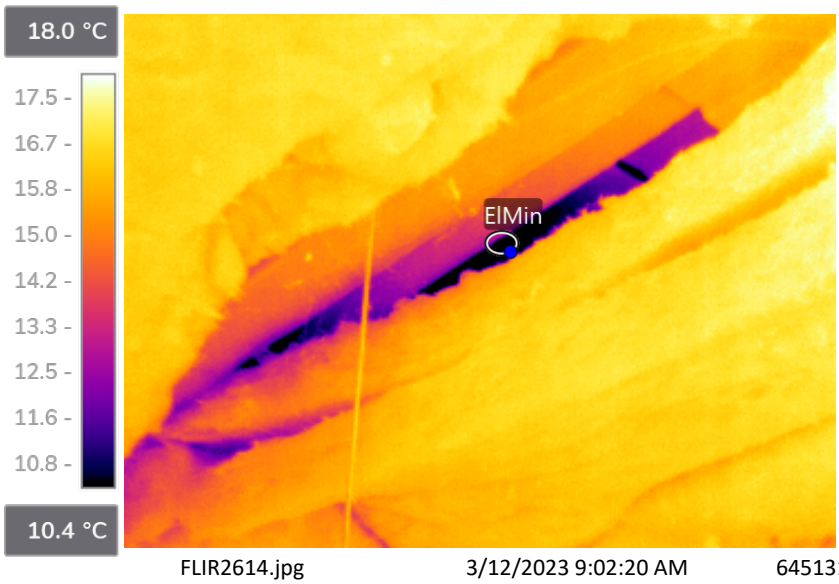
FLIR2614.jpg 3/12/2023 9:02:20 AM 64513171

Note	Vata montata necorespunzator

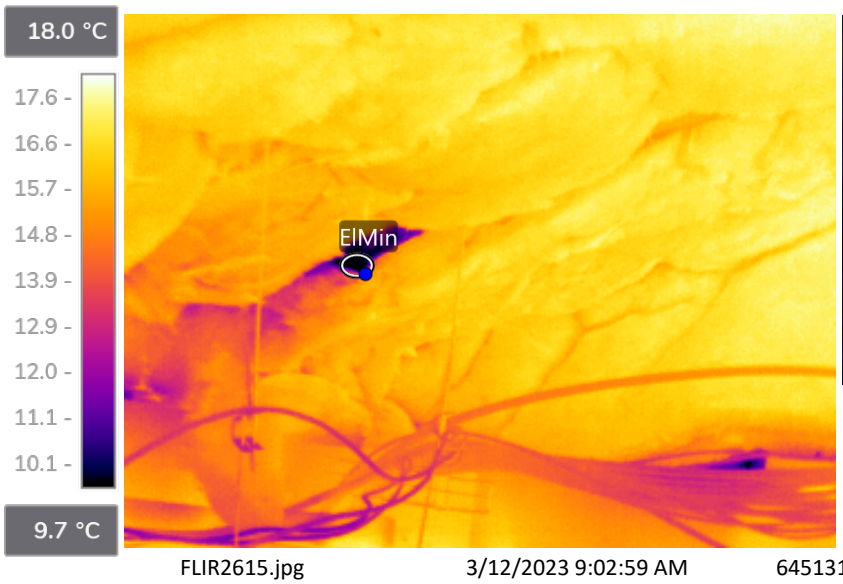
FLIR2615.jpg 3/12/2023 9:02:59 AM 64513171

Note	Goluri in termoizolatie

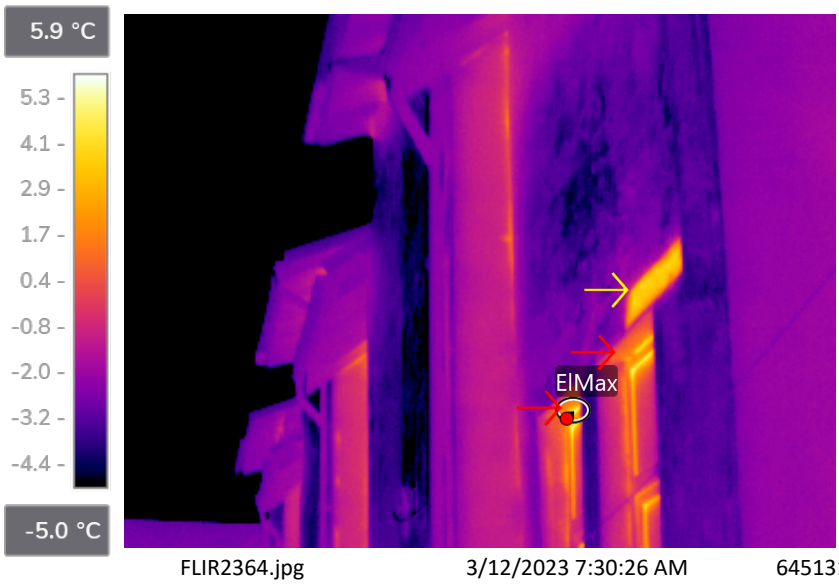
FLIR2364.jpg 3/12/2023 7:30:26 AM 64513171

Note	Urme de tranzit de aer cald pe langa tocul ferestrelor si zidarie. Punte termica deasupra ferestrei de la bucatarie.

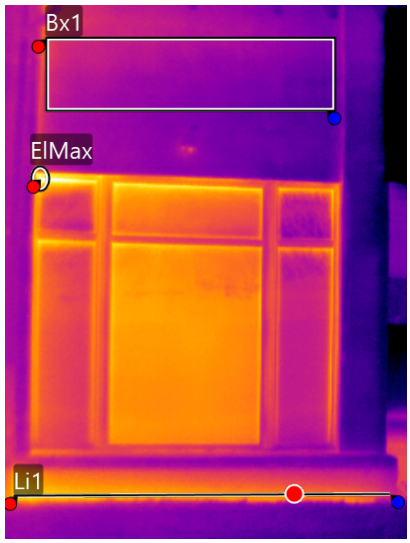
FLIR2396.jpg 3/12/2023 7:38:06 AM 64513171

Note	Fundatie calda, fereastra cu peirderi prin neetanseitate si anvelopa cu gradient de temperatura.

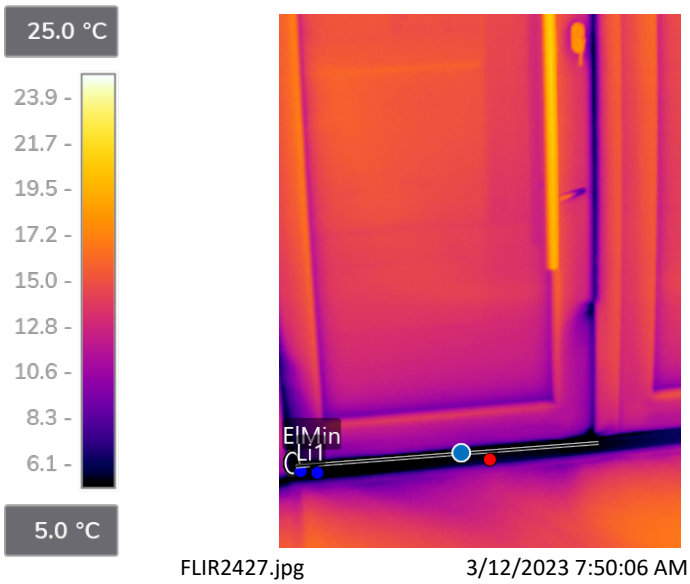
FLIR2427.jpg 3/12/2023 7:50:06 AM 64513171

Note	Infiltratii de aer rece pe la baza usi

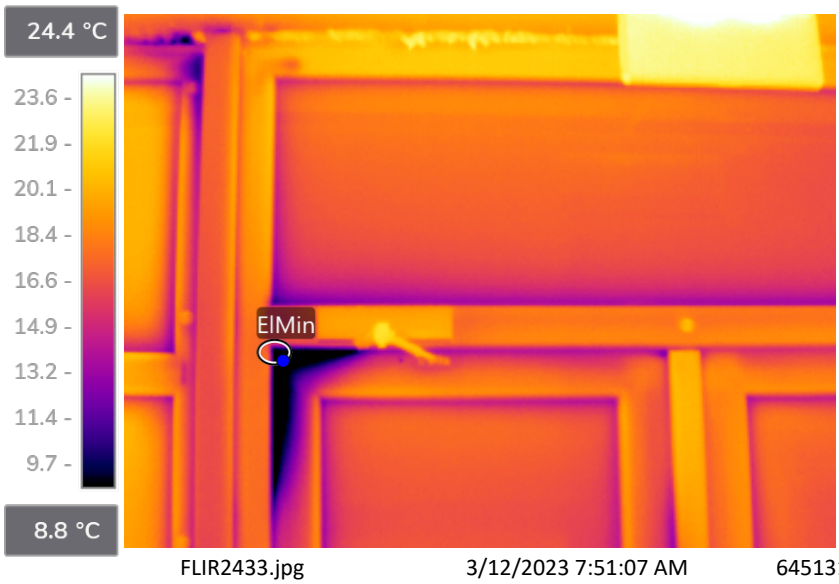
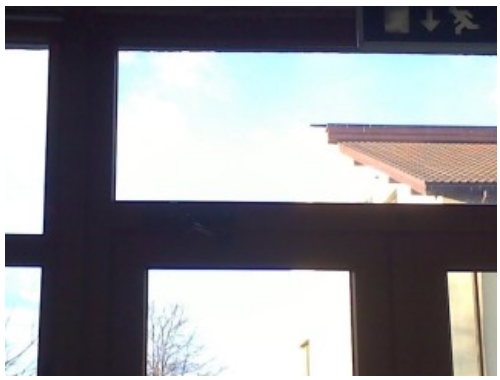
FLIR2433.jpg 3/12/2023 7:51:07 AM 64513171

Note	Usa cu probleme de etanseizare.

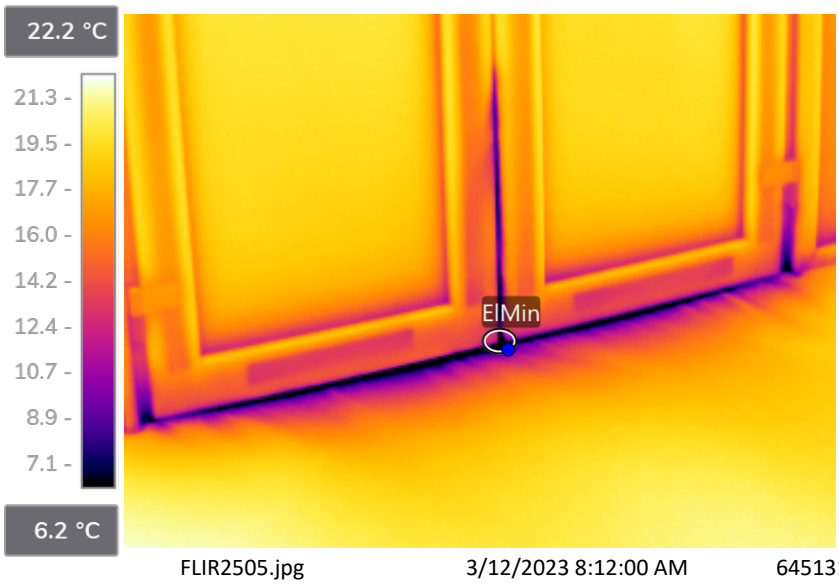
FLIR2505.jpg 3/12/2023 8:12:00 AM 64513171

Note	Usa cu probleme de etanseizare

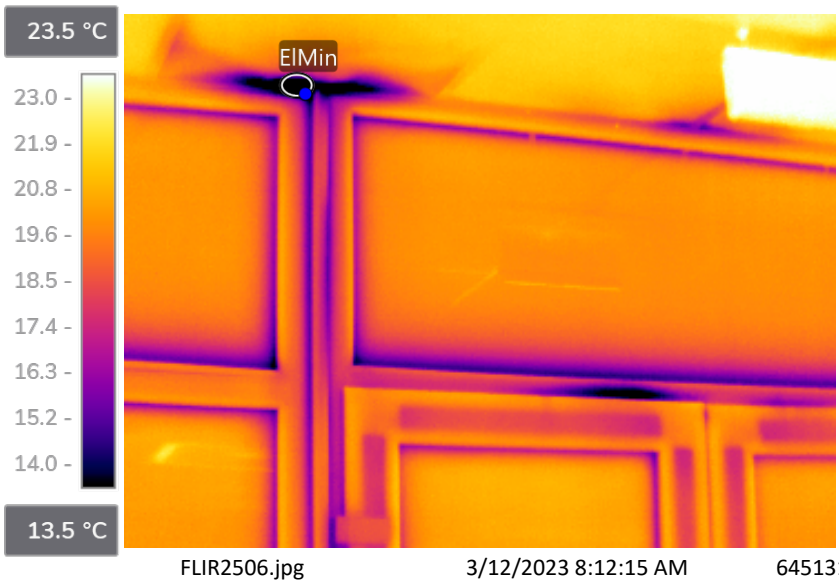
FLIR2506.jpg 3/12/2023 8:12:15 AM 64513171

Note	Tamplarie si garnitura cu defecte

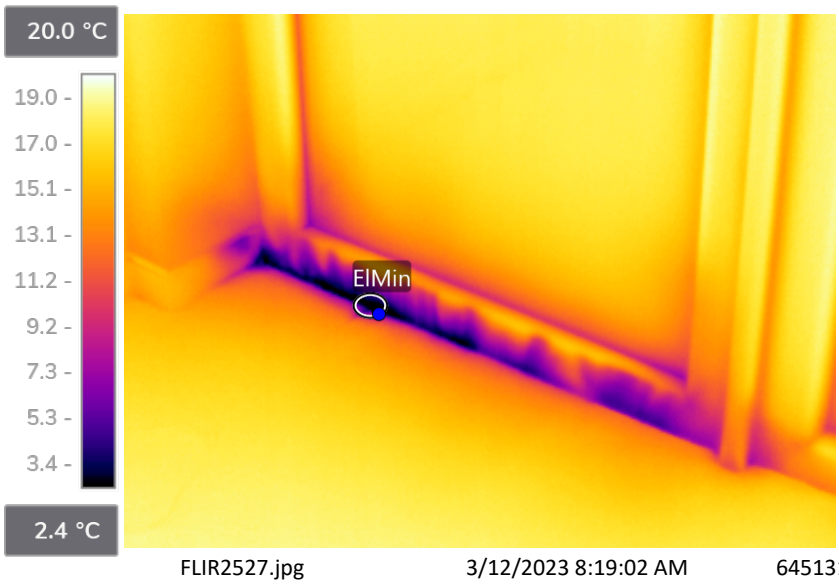
FLIR2527.jpg 3/12/2023 8:19:02 AM 64513171

Note	Lipsa etanseitate. Infiltratii de aer rece pe la baza ferestrei de la parter.

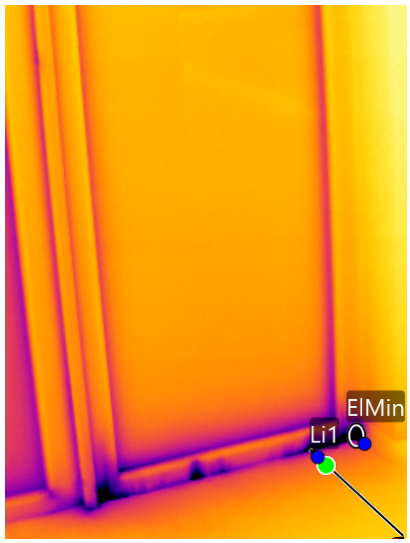
FLIR2530.jpg 3/12/2023 8:20:08 AM 64513171

Note	Lipsa etanseitate. Infiltratii de aer rece pe la baza ferestrei de la parter.

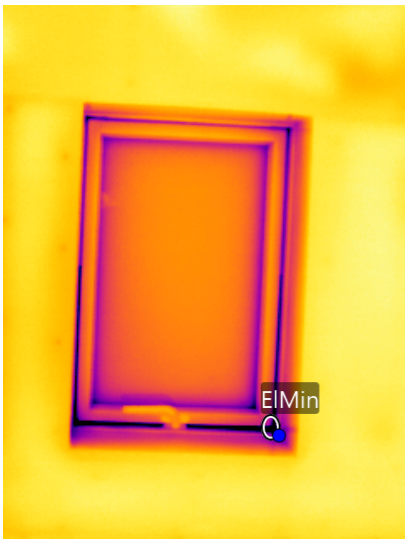
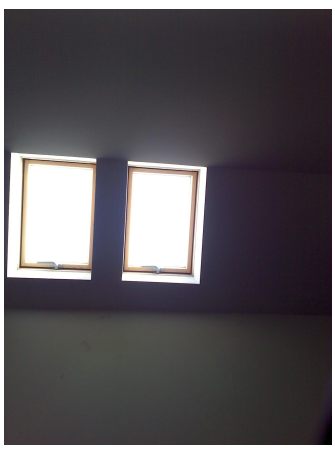
FLIR2572.jpg 3/12/2023 8:44:24 AM 64513171

Note	Fereastra velux cu infiltratii

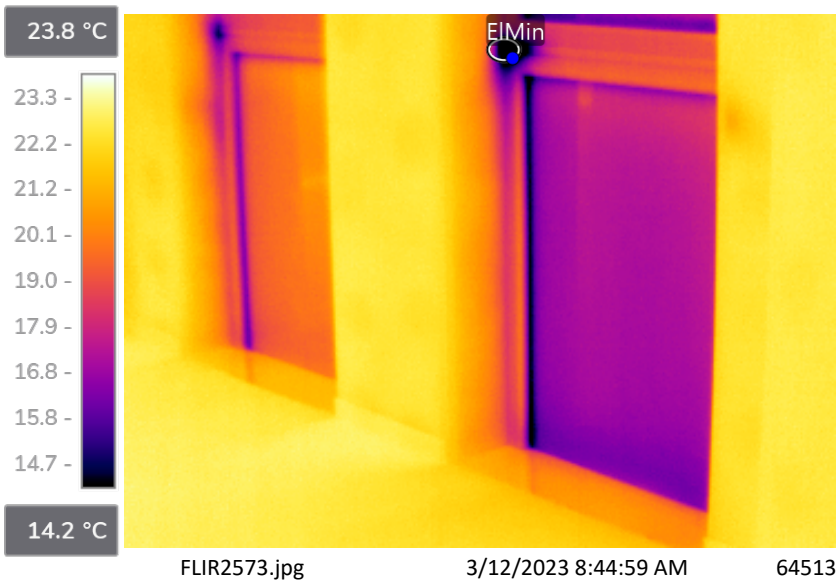
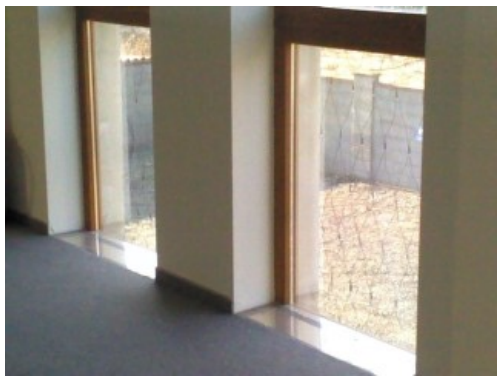
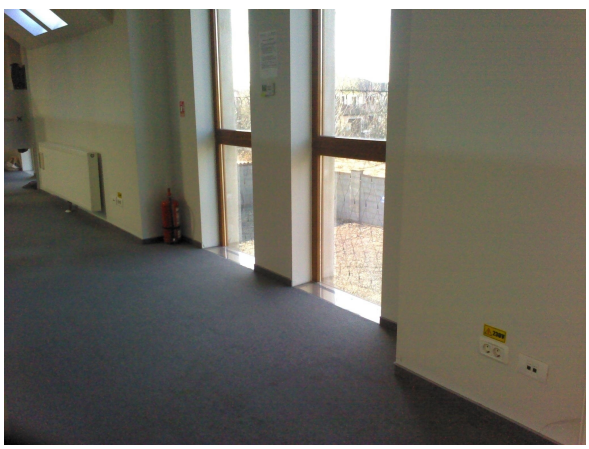
FLIR2573.jpg 3/12/2023 8:44:59 AM 64513171

Note	Tamplarie cu defecte
